| EMISSÃO INICIAL | | <p>CASA DE FORÇA</p> <p>ENGENHARIA ELÉTRICA</p> <p>TRANSFORMADORES PRINCIPAIS DAS UNIDADES GERADORAS</p> <p>RELATÓRIO DE OCORRÊNCIA DE FALHA E INSPEÇÃO PRELIMINAR DO TRANSFORMADOR PRINCIPAL TU-15 FASE B</p> | | | |
| 27/06/2025 | - | A4 | 6330-50-19653-P | 1/41 | R0 |

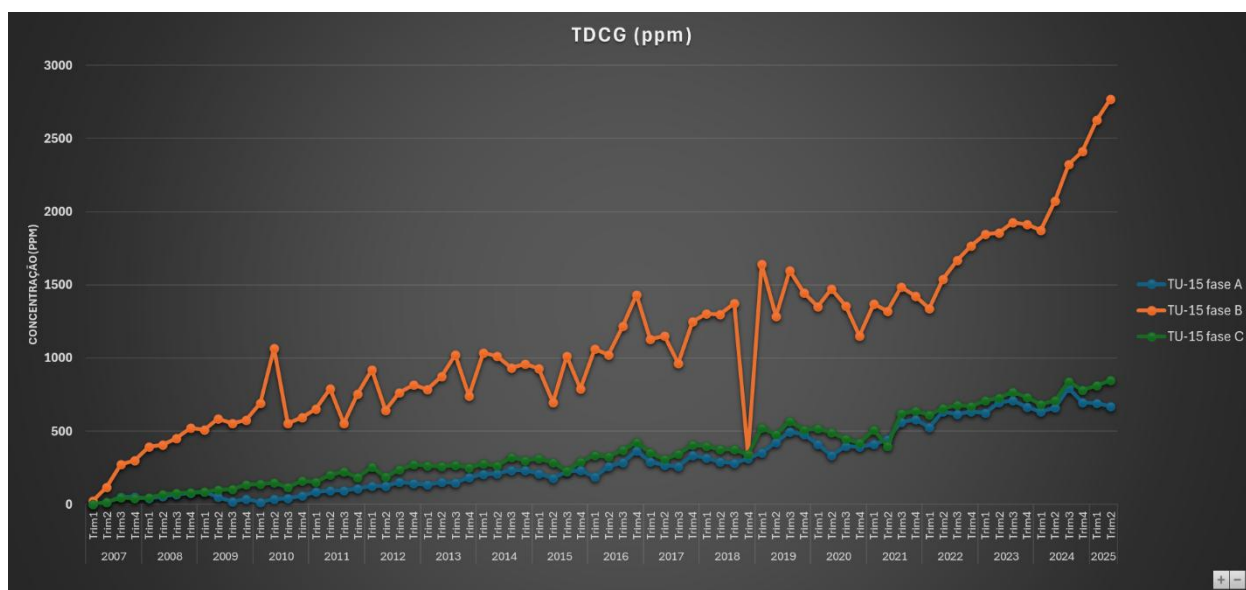
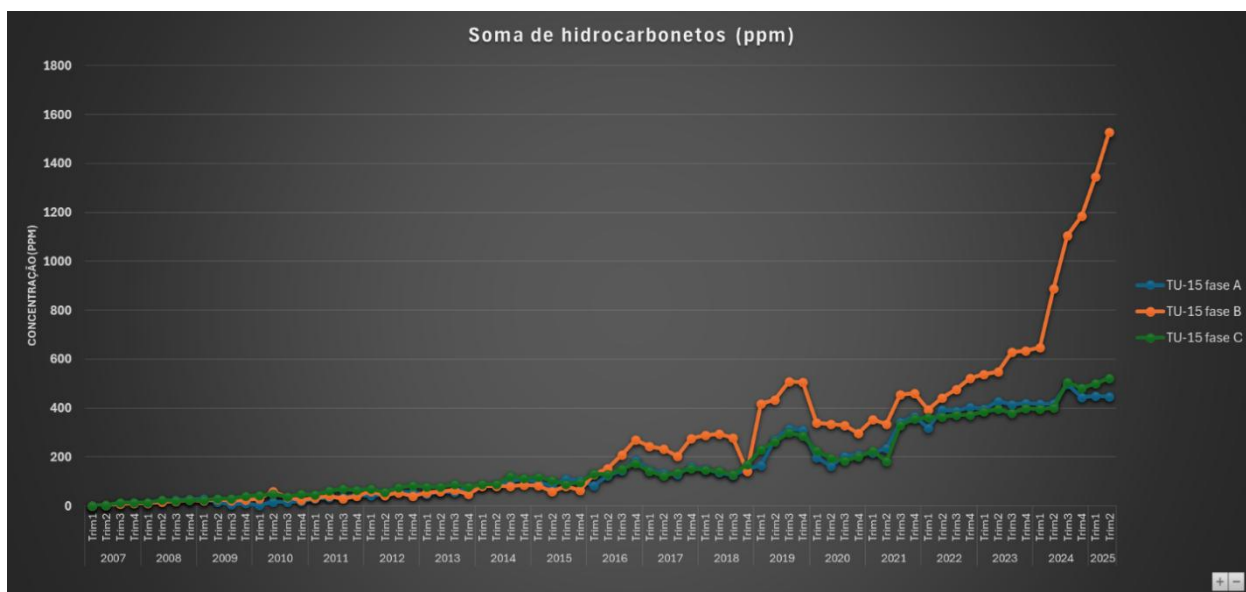
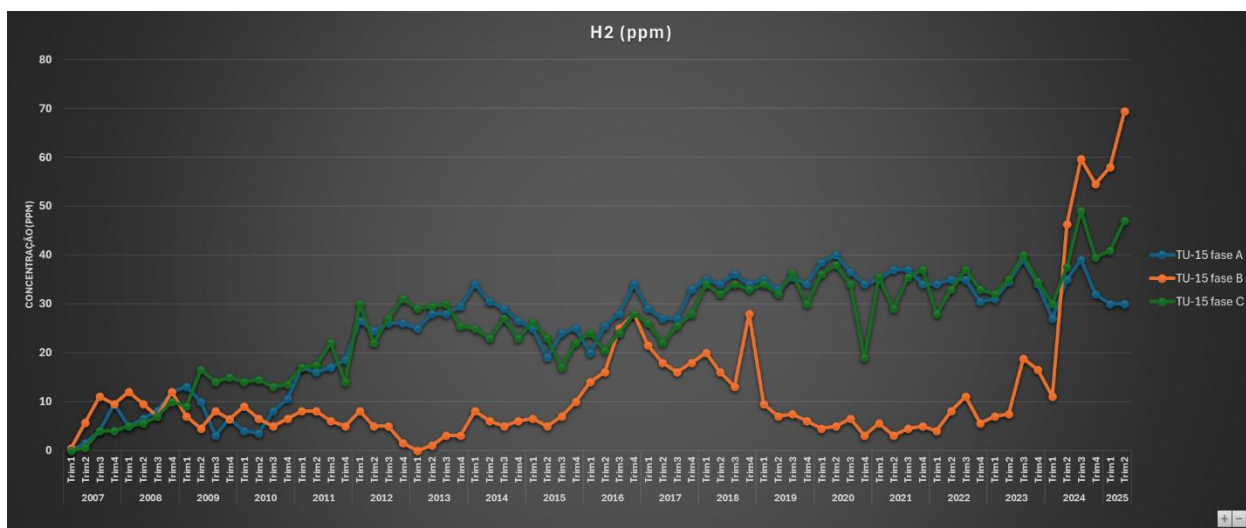
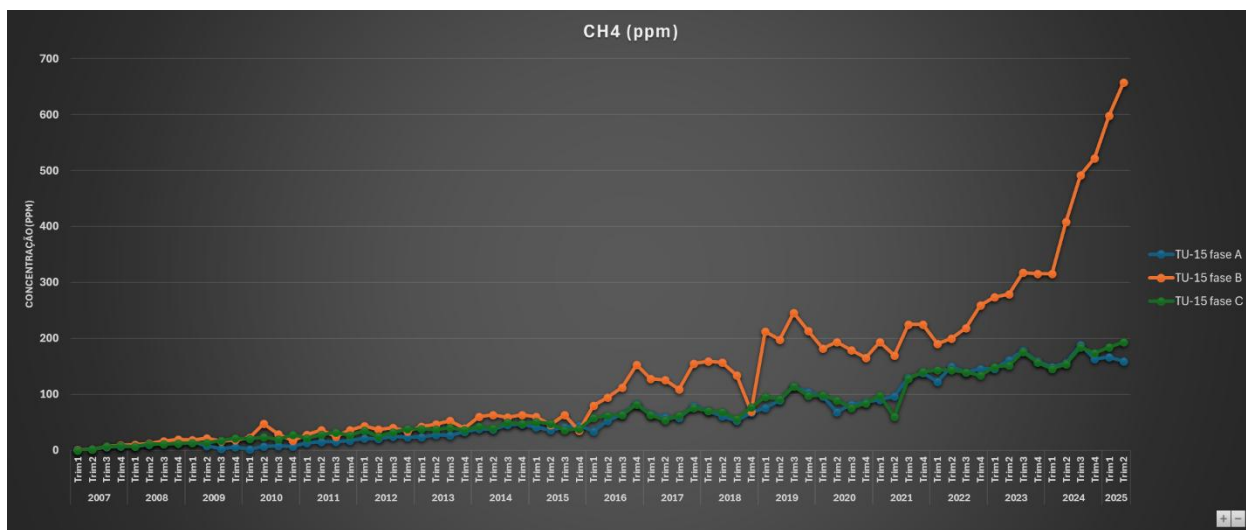
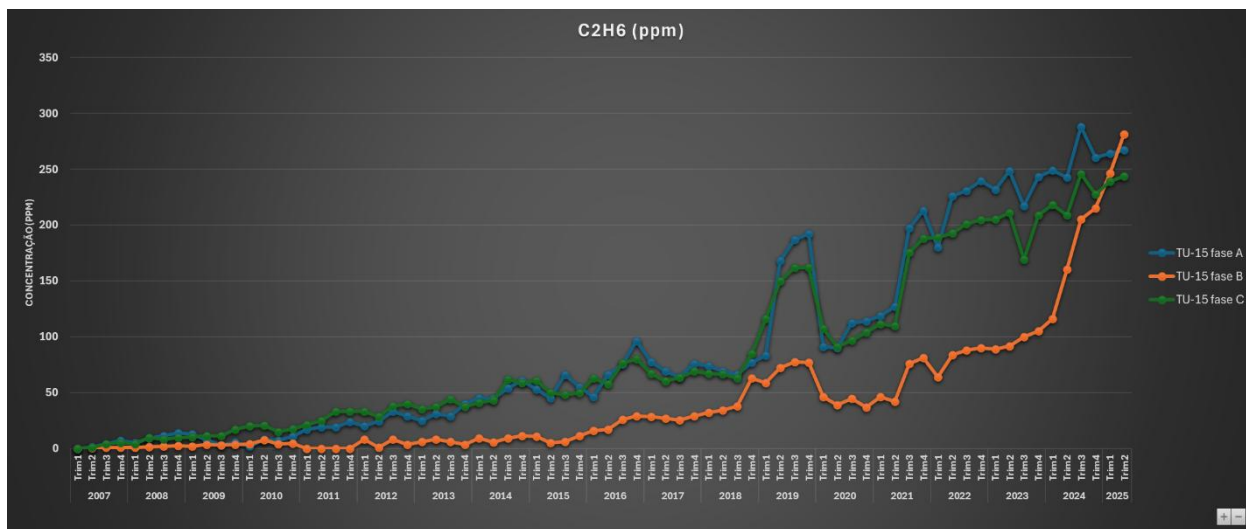
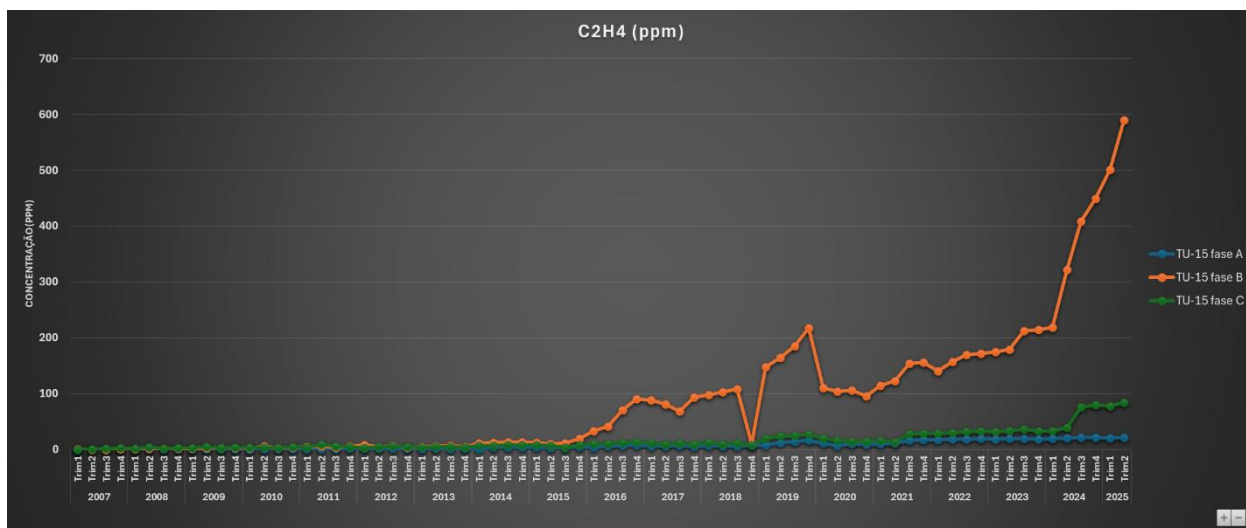
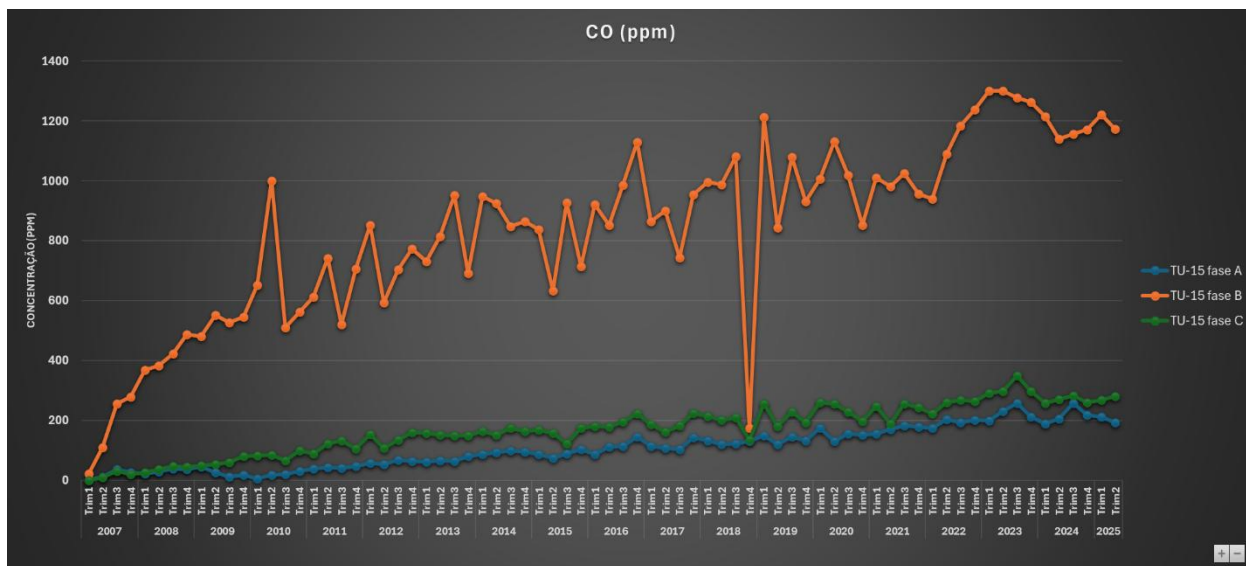
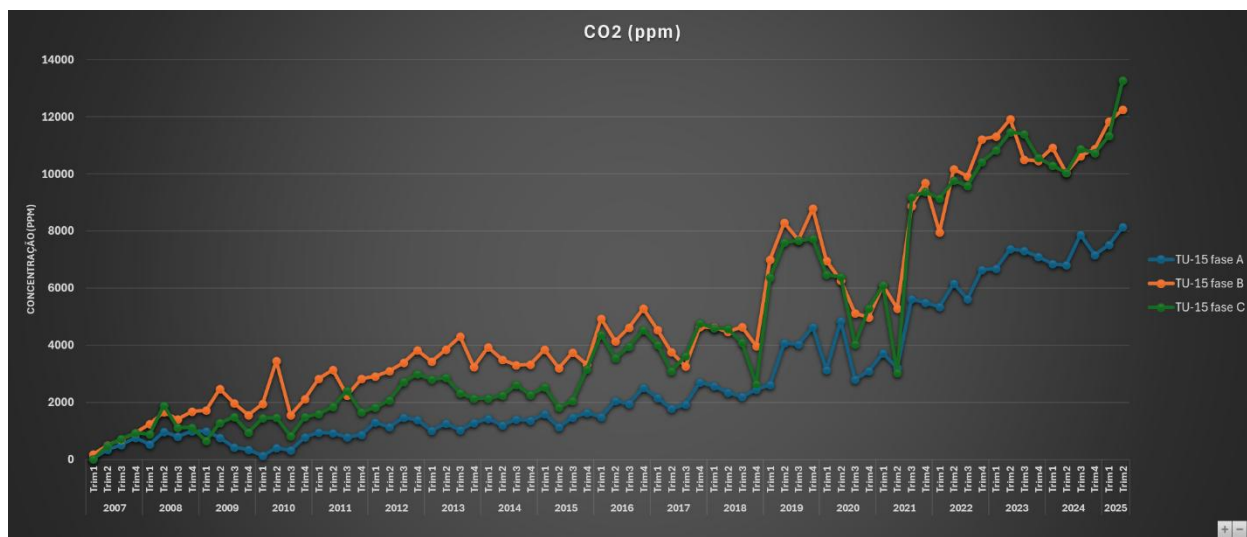
- As concentrações do Total de Gases Combustíveis (TDCG) do TU-15 fase B já apresentavam perfil de evolução diferente dos demais transformadores, tendo em vista o incremento de monóxido de carbono já no início de sua operação em 2007;

- As concentrações de hidrocarbonetos foram similares nos três transformadores até o 2º trimestre 2016. Após esse período, o TU-15 fase B começou a apresentar evolução maior, principalmente pelo incremento dos gases metano ( $\text{CH}_4$ ) e etileno ( $\text{C}_2\text{H}_4$ );

- A concentração do gás hidrogênio ( $\text{H}_2$ ) no TU-15 fase B foi menor em relação as outras fases na maior parte do período analisado. A partir do 2º trimestre de 2024 houve uma mudança no comportamento do gás e o TU-15 fase B passou a ter concentração maior que os outros dois transformadores;

- A concentração de Monóxido de Carbono (CO) apresentou comportamento diferente no TU-15 fase B em relação as outras fases, desde o início de sua operação. Verificou-se incremento maior e atípico neste transformador, quando comparados com os outros da mesma família;

- As concentrações de Dióxido de Carbono ( $\text{CO}_2$ ) são crescentes ao longo do tempo para os 3 transformadores de mesma família. Quando comparados com os outros transformadores principais BBC de 60Hz, verifica-se que as concentrações absolutas são similares;

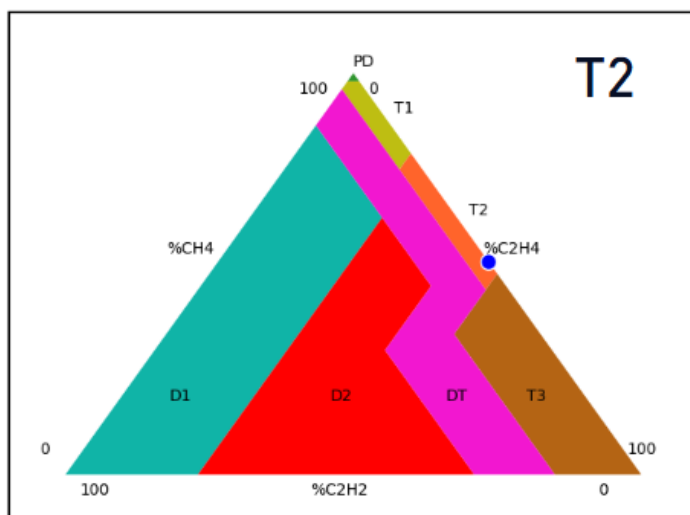
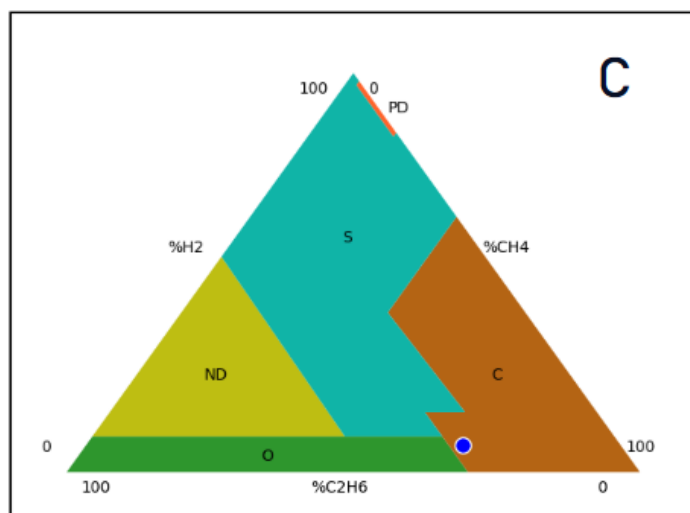
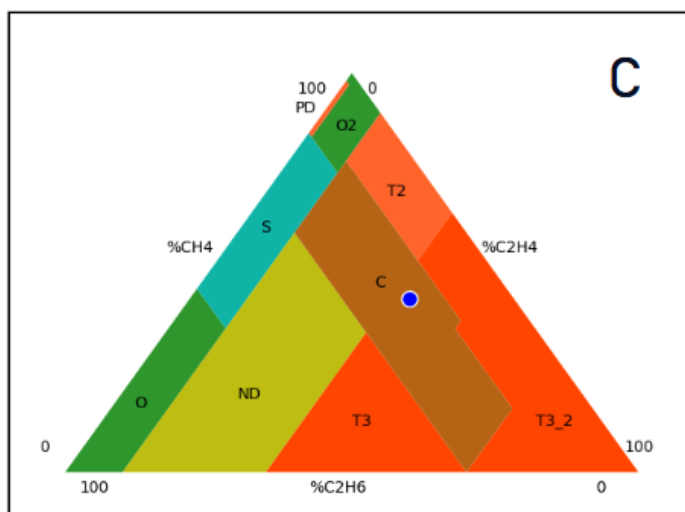
As Figuras 9, 10 e 11 a seguir mostram a aplicação dos Triângulos de Duval 1, 4, 5 para a análise cromatográfica mais recente do transformador. Como o Triângulo 1 resultou em diagnóstico T2, logo a aplicação dos Triângulos 4 e 5 é válida para obter diagnóstico complementar. Como é possível notar nos gráficos, ambos resultaram em diagnóstico tipo C (falha com carbonização do papel).

Os principais métodos como os triângulos e pentágonos de Duval permitem concluir que a provável falha é de característica essencialmente térmica (sobreaquecimento), envolvendo carbonização do papel isolante. Conforme a Brochura Técnica 771 (2019) do CIGRÉ, o principal gás combustível formado para esta condição é o etileno ( $C_2H_4$ ). Para este caso, o estudo afirma que a falha térmica pode se manifestar em três regiões do transformador:

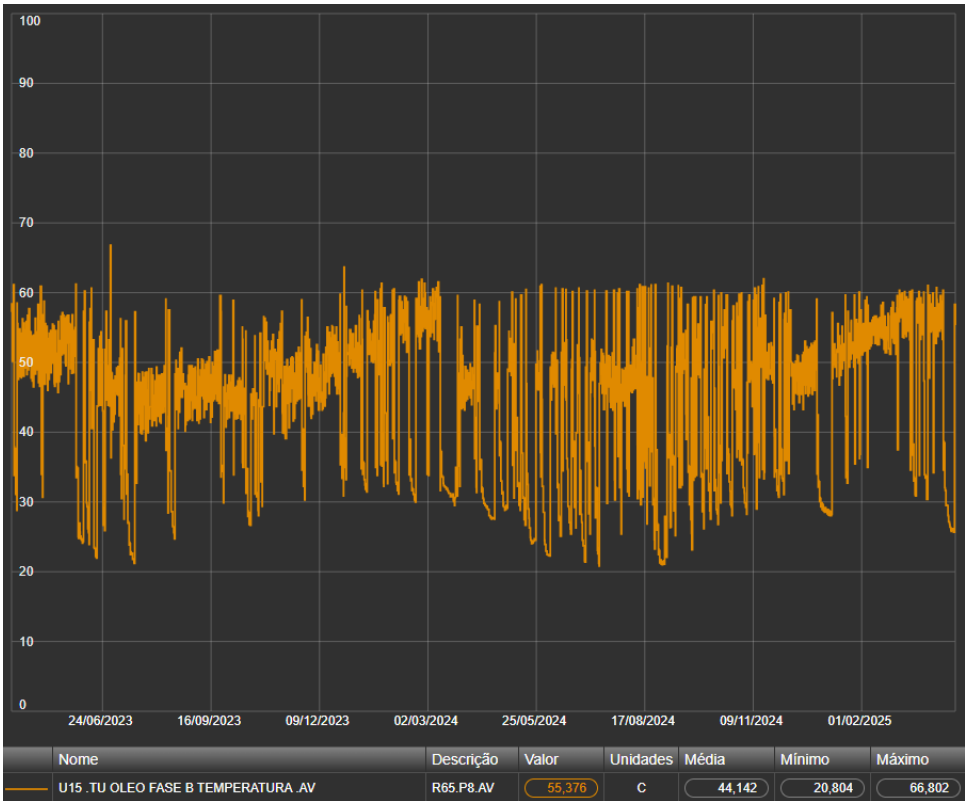
Figura 18 – Temperatura de topo de óleo do Transformador TU-15 fase B entre 2023 e 2025.

O gráfico da Figura 18 mostra o histórico das temperaturas de topo de óleo do transformador TU-15 fase B entre abril/2023 e abril/2025. É possível notar que o equipamento operava dentro dos critérios estabelecidos pelo fabricante, o qual estipula temperatura de alarme para o óleo em 90 °C.

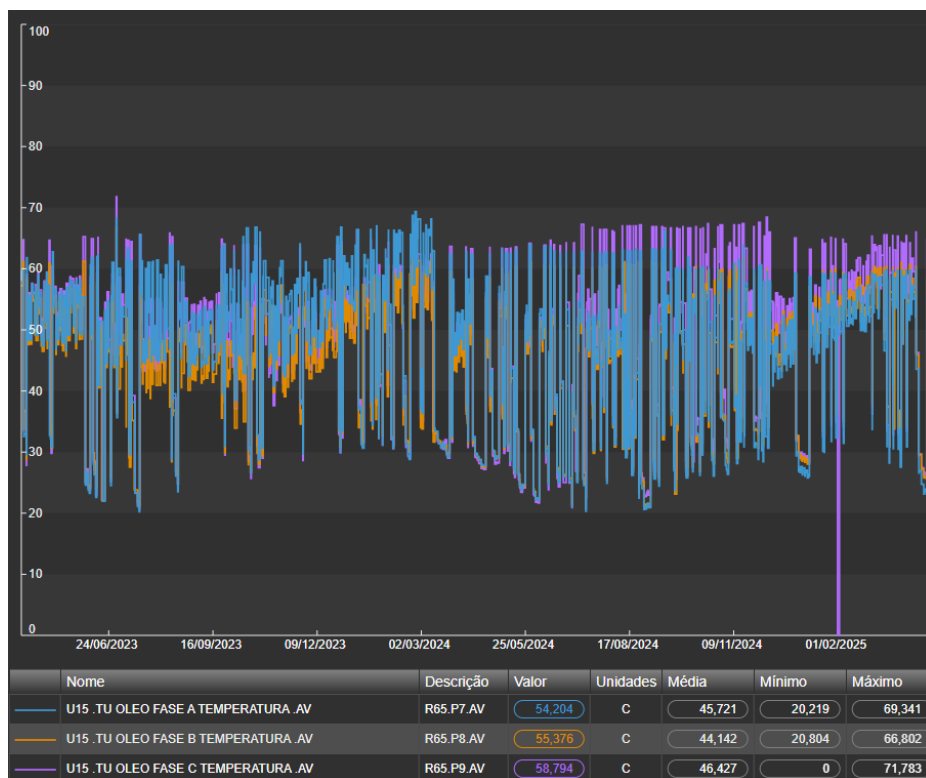
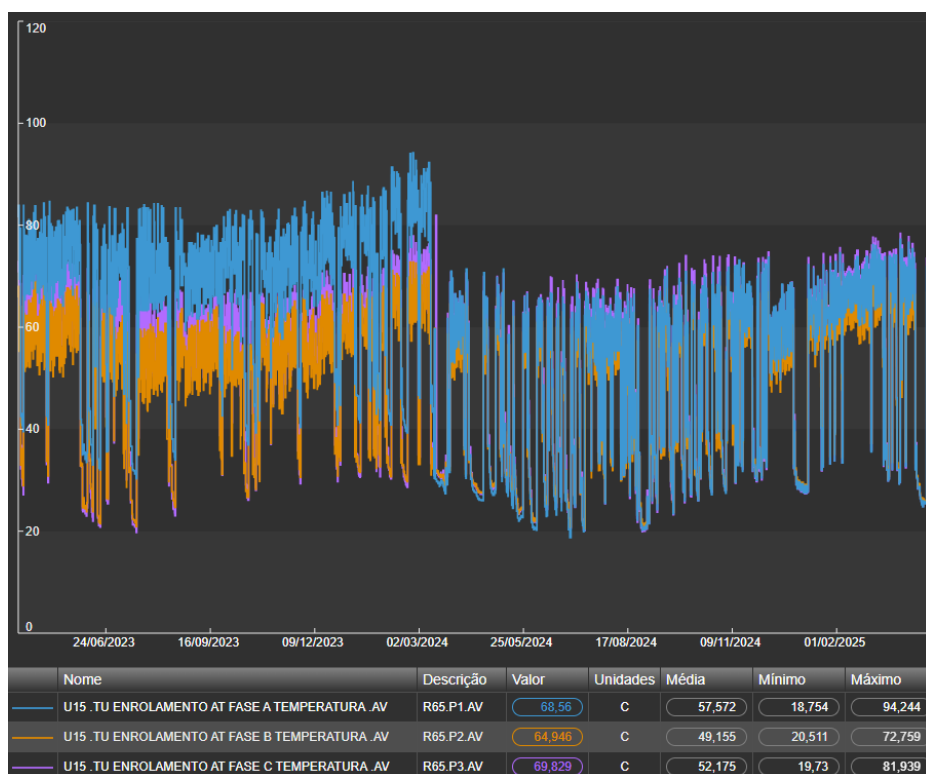
Para efeitos comparativos, foi gerado também o gráfico com as temperaturas de topo de óleo nas três fases do TU-15, conforme Figura 19 a seguir. É possível observar que o comportamento é similar em todos os transformadores, incluindo as temperaturas médias, mínimas e máximas no período analisado. O mesmo perfil foi observado nas temperaturas de enrolamento das três fases, conforme mostrado na Figuras 20.

Com bases nas análises realizadas, é possível concluir que, em questões operacionais, o transformador TU-15 fase B operou dentro dos limites estabelecidos pelo fabricante, respeitando os critérios de temperatura e corrente máximos admissíveis.

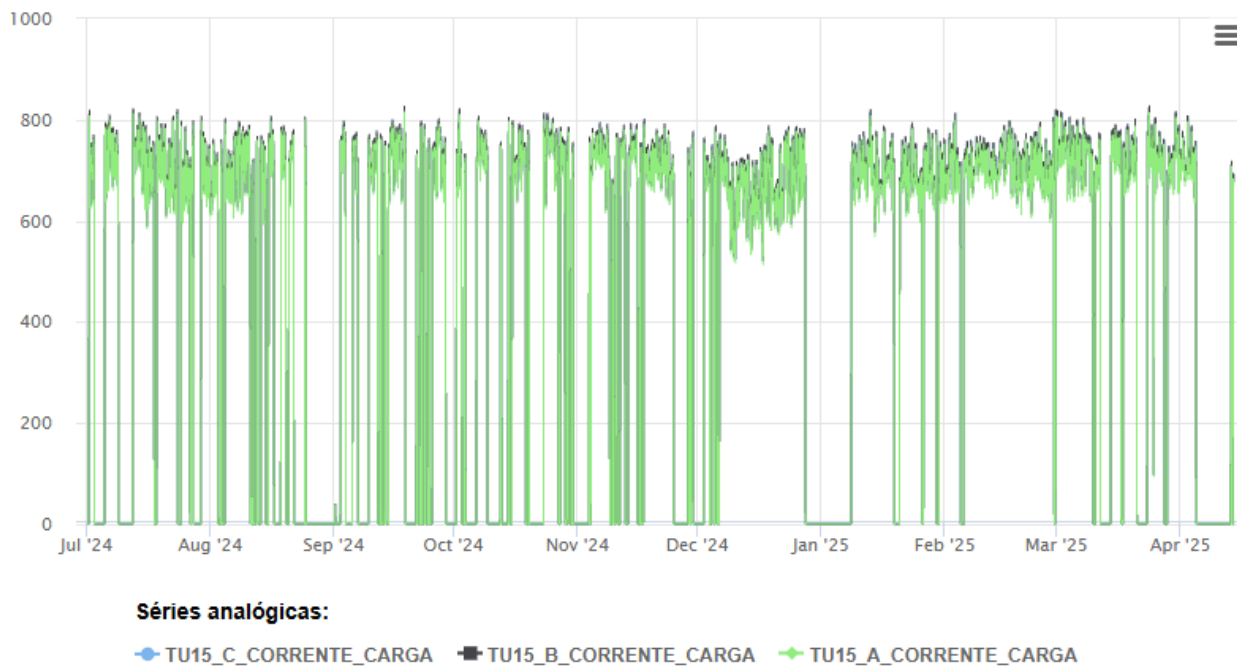
Figura 21 - Corrente de carga das 3 fases do TU-15 entre 2024 e 2025.

Analisando o perfil de carregamento do TU-15 fase B, é possível verificar na Figura 21 que sua corrente de carga se sobrepõe as correntes dos transformadores das fases A e C. Além disso, verifica-se que a corrente máxima no período analisado permanece abaixo da corrente nominal de placa de 845 A no lado de alta tensão.

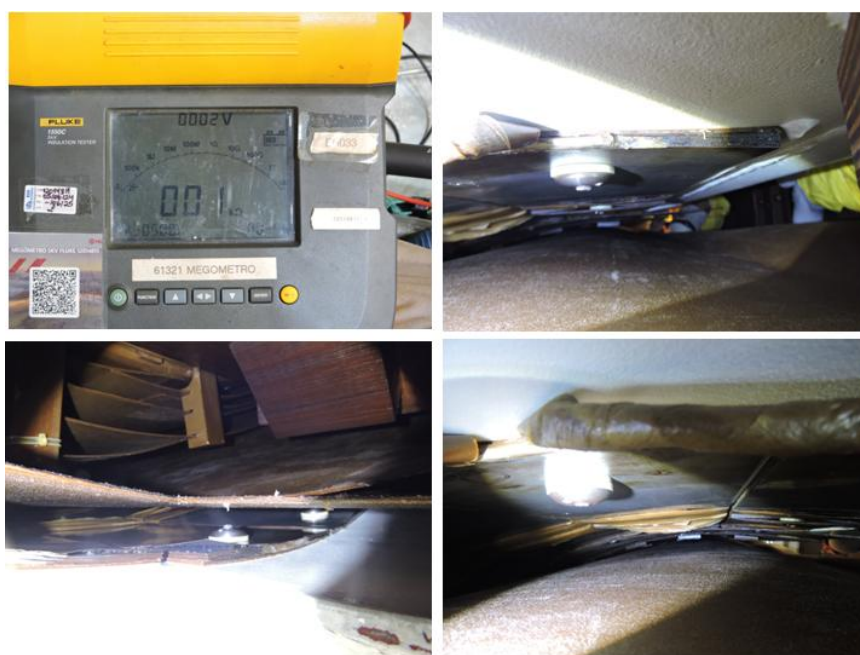
- a) Baixa isolamento (curto) entre as blindagens da parede lateral associada a bucha de X1.

Durante a execução dos ensaios de isolamento CC entre as blindagens magnéticas de parede e o tanque, verificou-se que a blindagem da parede lateral próxima a bucha de X1 estava em curto com tanque principal do transformador, indicando que os elementos que garantem sua isolamento elétrica estão comprometidos.

Figura 22 – Inspeção e realização de ensaio de isolamento nas blindagens de parede.

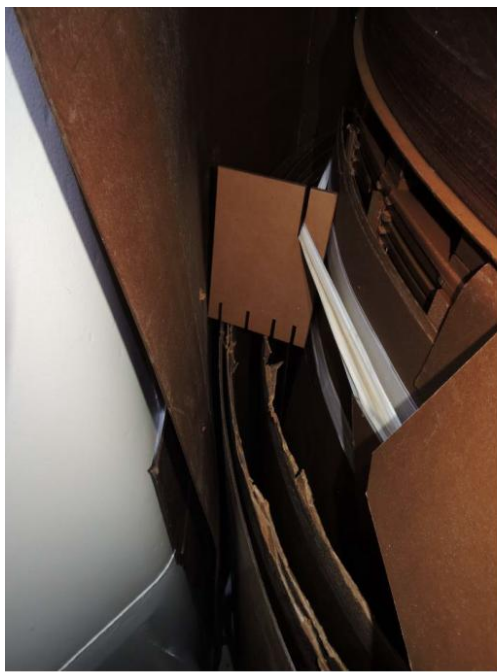
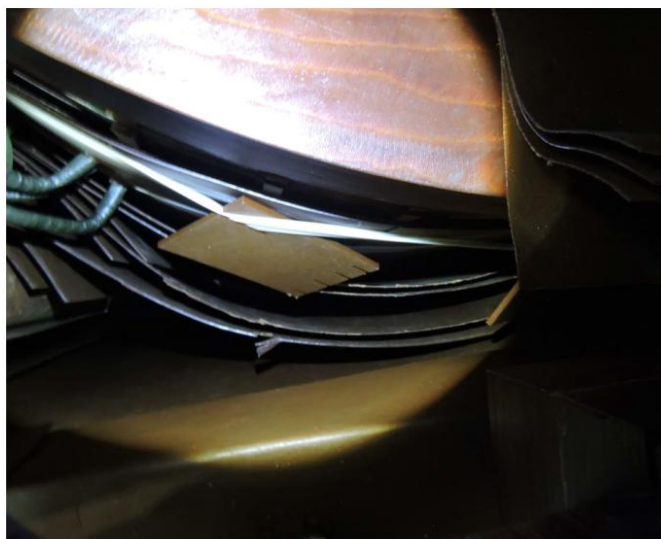
b) Deslocamento de cilindros isolantes externos dos enrolamentos de alta tensão

Durante a inspeção interna do transformador, foi observado o deslocamento de cilindros isolantes externos de presspan e dos espaçadores responsáveis pela fixação desses componentes. Além dessa movimentação, foram observados cortes e rasgos em alguns cilindros, conforme apresentado nas fotos da Figura 23 a seguir.

Figura 23 - Deslocamento de cilindros isolantes externos.

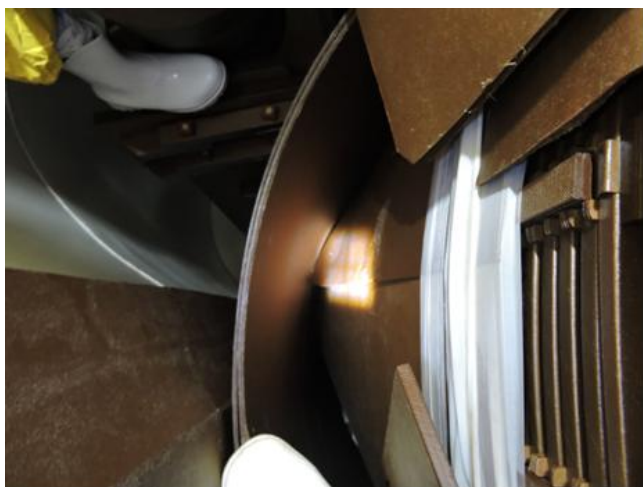
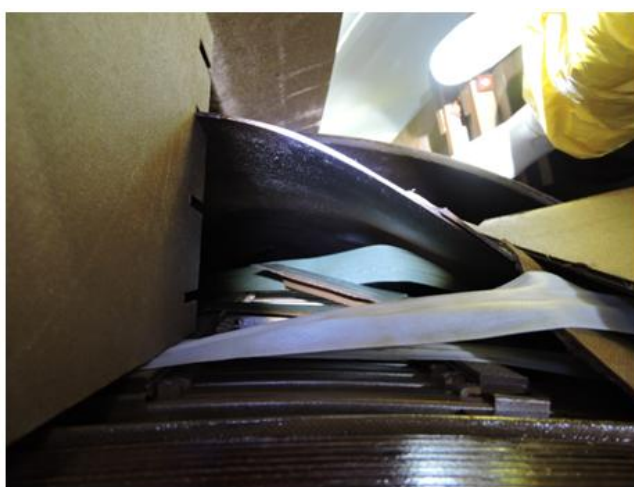
c) Deslocamento do cilindro direcionador de óleo e guias de óleo superiores do enrolamento de alta tensão (lado da bucha de X2).

Além dos cilindros externos, foi constatado também o deslocamento do cilindro interno responsável pelo direcionamento do óleo isolante nos enrolamentos e das guias superiores do enrolamento de alta tensão. Estes componentes são responsáveis pelo fluxo dirigido de óleo no processo de refrigeração do transformador.

Figura 24 - Deslocamento do cilindro direcionador e das guias de óleo.

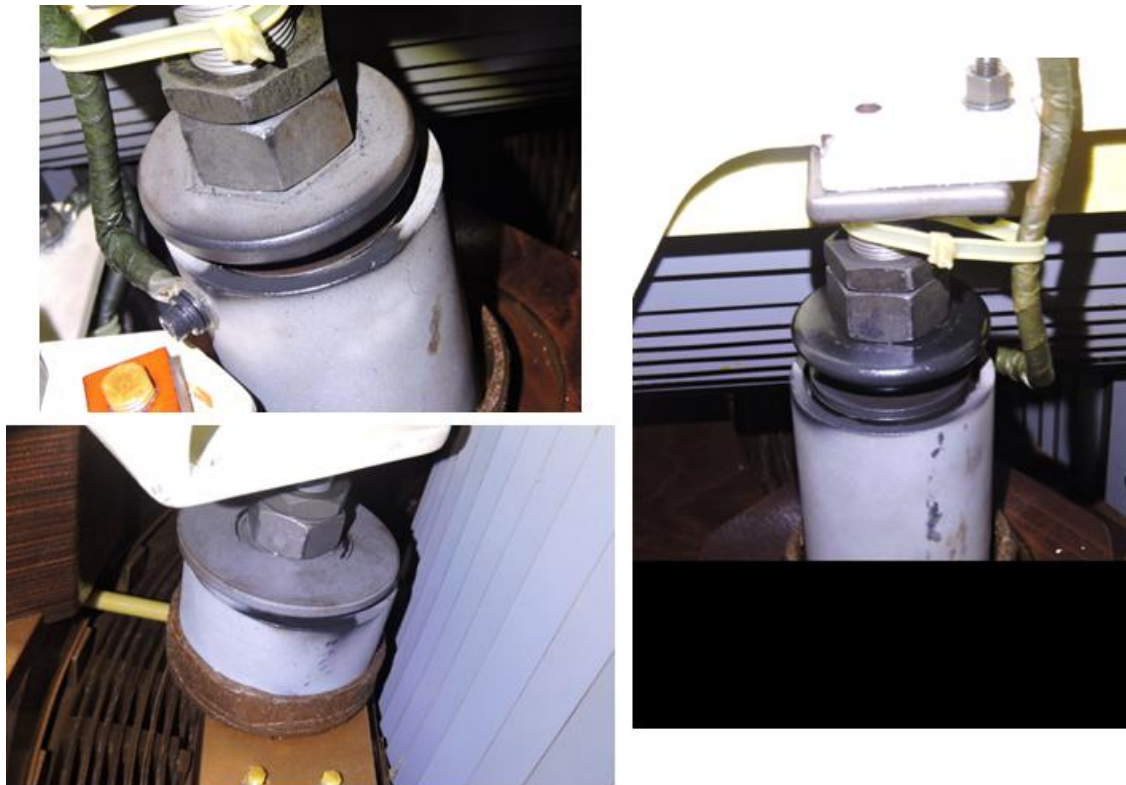
d) Escurecimento de elementos de pressão das bobinas.

A inspeção identificou sinais de escurecimento em elementos de pressão das bobinas, conforme apresentado nas fotos da Figura 25 a seguir. Estes sinais refletem possível queima de óleo isolante nestes componentes, devido a mau contato/flutuação.

Figura 25 - Elementos de pressão das bobinas escurecidos.

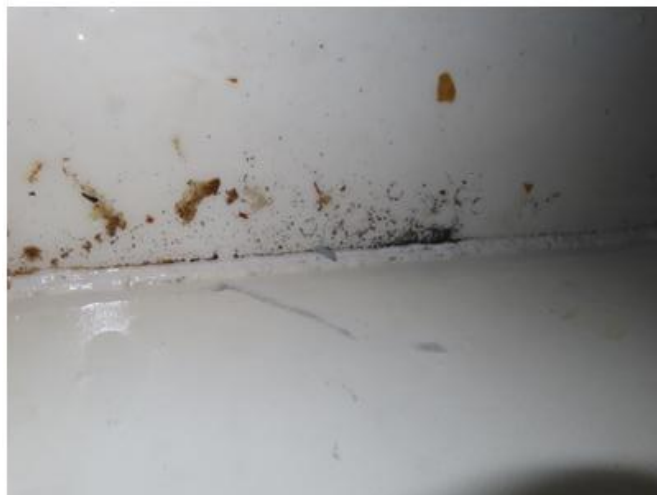
e) Partículas metálicas no fundo do tanque

A inspeção identificou presença de particulado no fundo do tanque principal do transformador conforme apresentado na Figura 26. O material foi coletado e enviado para análise através de Microscopia Eletrônica de Varredura (MEV), com a finalidade de obter sua morfologia e composição (SSA 202508903). O relatório da análise encontra-se no Anexo C.

Figura 26 – Material particulado localizado no fundo do tanque do transformador.

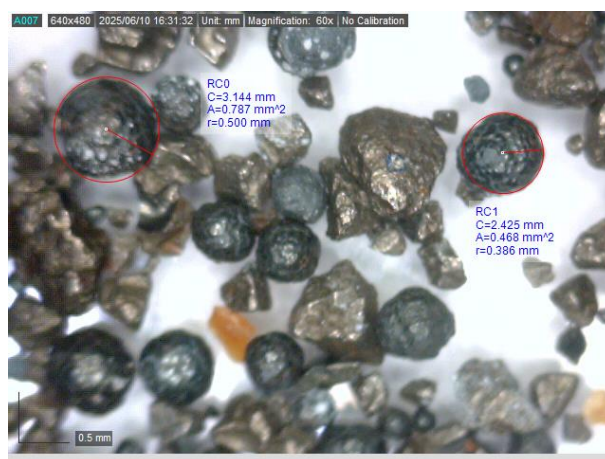
Foi trazido às dependências da SMIL.DT, no dia 10/06, uma amostra de material aparentemente metálico, coletada no fundo do tanque do transformador 15 fase B. O material trazido apresentava morfologia distinta, sendo parte de natureza esférica e de diversos diâmetros, e outra parte amorfo possuindo ângulos retos e de diversos formatos. O material também apresentava uma granulometria variada, sendo parte dele entre 0,5mm à 2,0mm e outra parte menores à 0,5mm.

**Figura 1: Material retirado do fundo do tanque. Imagem aumentada em 60 vezes.**

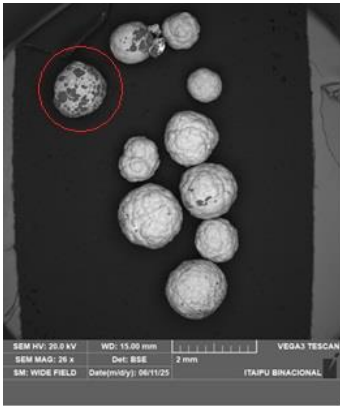
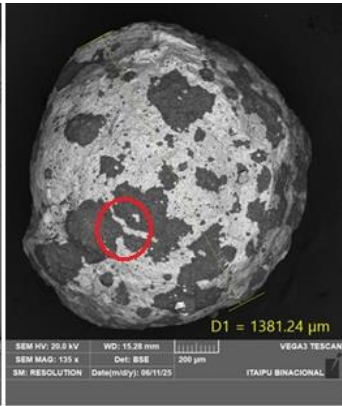
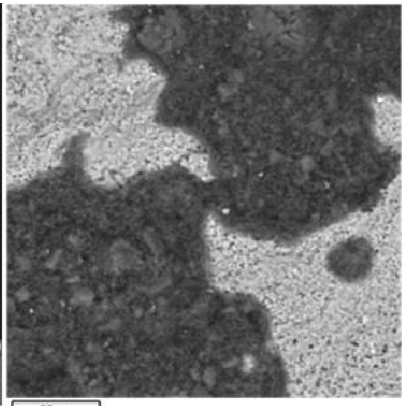
| <p>Podemos concluir que a partícula analisada é uma partícula metálica de óxido de ferro e de acordo com a imagem obtida pelo detector BSE podemos concluir que as partículas analisadas nessa primeira amostragem possuem a mesma composição. Para a composição da área mais escura encontrada em algumas partículas dessa amostragem usamos novamente o detector EDS. Foi escolhida uma partícula no canto superior do suporte conforme imagem abaixo.</p> <div></div> | | | |
| <p><b>Figura 5: Partícula escolhida para análise em EDS.</b></p> <p>A partícula em questão foi escolhida por apresentar claramente uma distinção de materiais na sua composição. A coloração diferenciada quando analisada com o detector BSE revela que a composição dos materiais observados é diferente entre eles e quando analisada com o EDS podemos de fato confirmar essa diferença.</p> | | | |

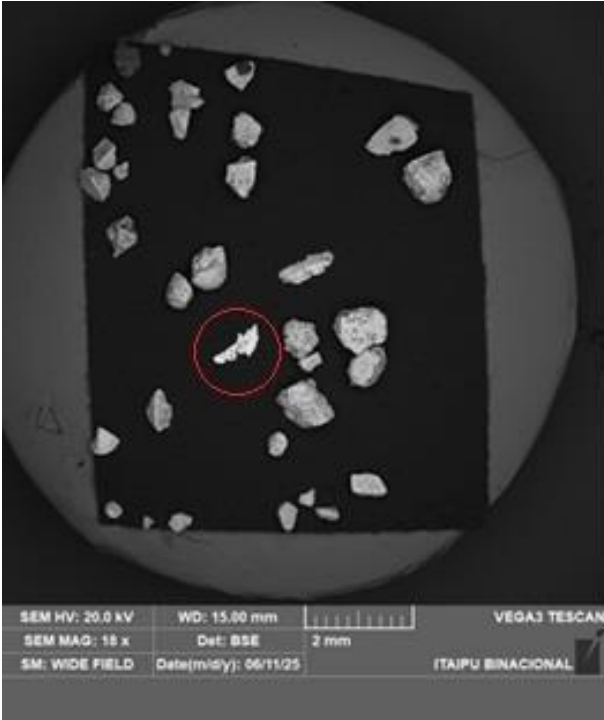
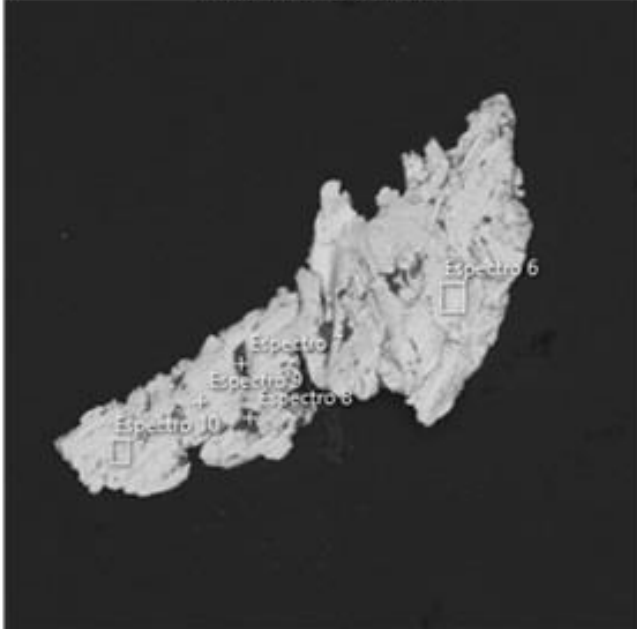
| <p><b>Figura 8: Partícula escolhida para determinação de composição.</b></p> <p>É possível ver que além da coloração diferenciada das demais, a partícula possui uma morfologia particular. A análise de EDS foi realizada de maneira pontual nos locais mais claros (espectro 6) e escuros (espectro 7) da partícula. Os resultados encontram-se abaixo.</p> | | | |

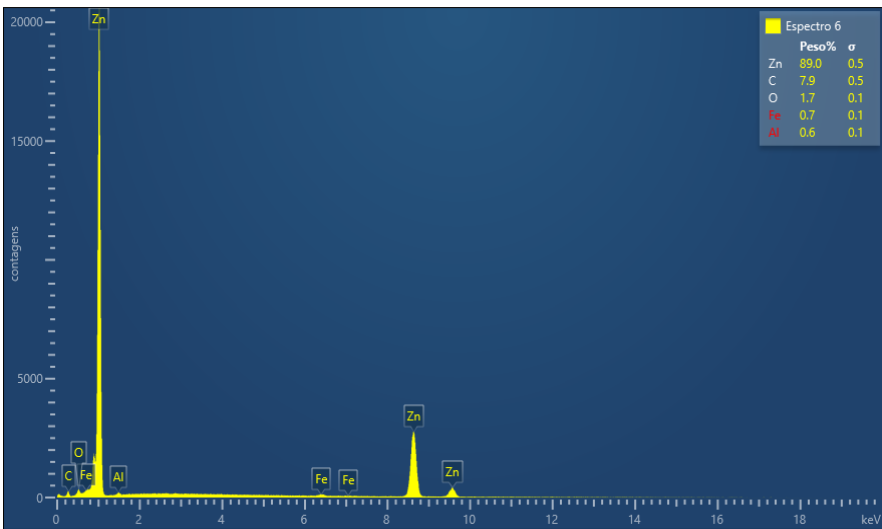
**Figura 9: Composição elementar da partícula evidenciada na Fig.8. O espectro trata-se da parte mais clara da partícula.**

A análise de EDS confirma que se trata de uma partícula diferente das demais e sua composição é predominante zinco. Analisando as partes mais escuras da partícula podemos ver que sua composição é muito similar ao material encontrado na seção mais escura da partícula evidenciada na Fig.5. Nenhuma outra partícula composta de zinco foi encontrada na amostra fornecida.
