RELATÓRIO  
REPORT

**R 1ZBR05-0060**

**ITAIPU BINACIONAL – Brasil e Paraguai**  
**Transf Elevador 1Ø - Pos TU15, 60Hz, 256 MVA, 18-525/√3 kV**  
**BBC, No. Série SP 15090, Ano Fabric 1982:**  
**Reparo Completo - Isolação do Núcleo**

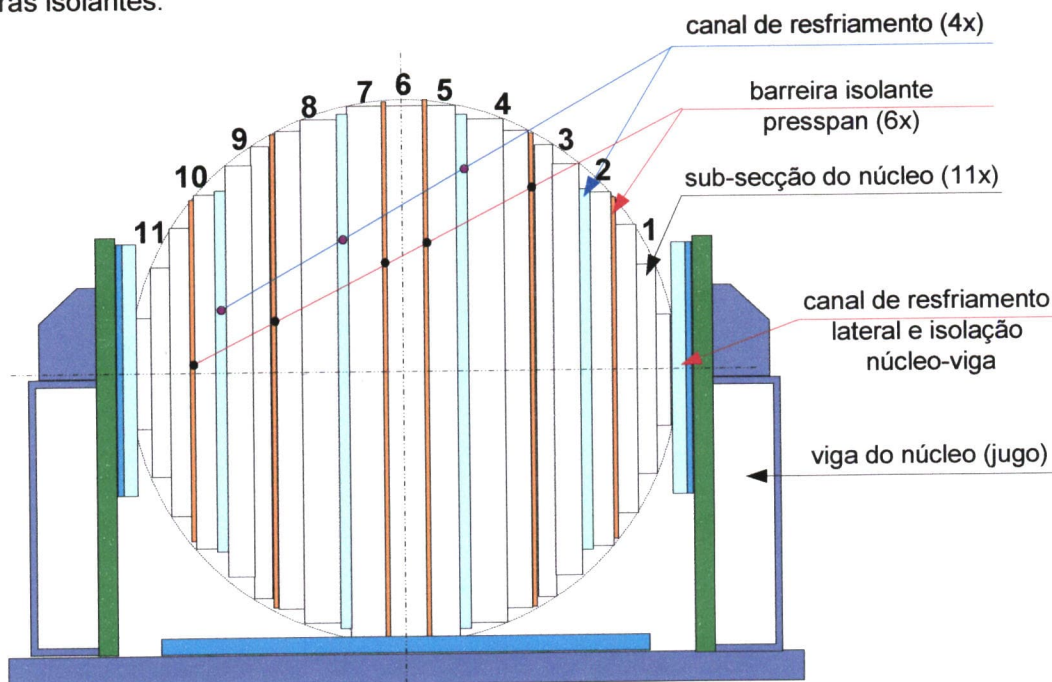
A figura 1 mostra uma vista geral detalhada da secção original do núcleo do transformador em referência, incluindo a localização relativa dos canais de resfriamento interno do núcleo e as barreiras isolantes.

Figura 1 – Vista Geral da Secção Original do Núcleo  
Canais de Resfriamento Interno e Barreiras de Separação

A secção do núcleo, em conformidade com o projeto original do mesmo, é subdividida em onze (11) sub-secções isoladas entre si através de 4 canais de resfriamento do núcleo e 6 barreiras de presspan (celulose).

Neste contexto, a **ABB** procedeu à remoção das 6 barreiras de presspan (celulose) entre sub-secções do núcleo magnético.

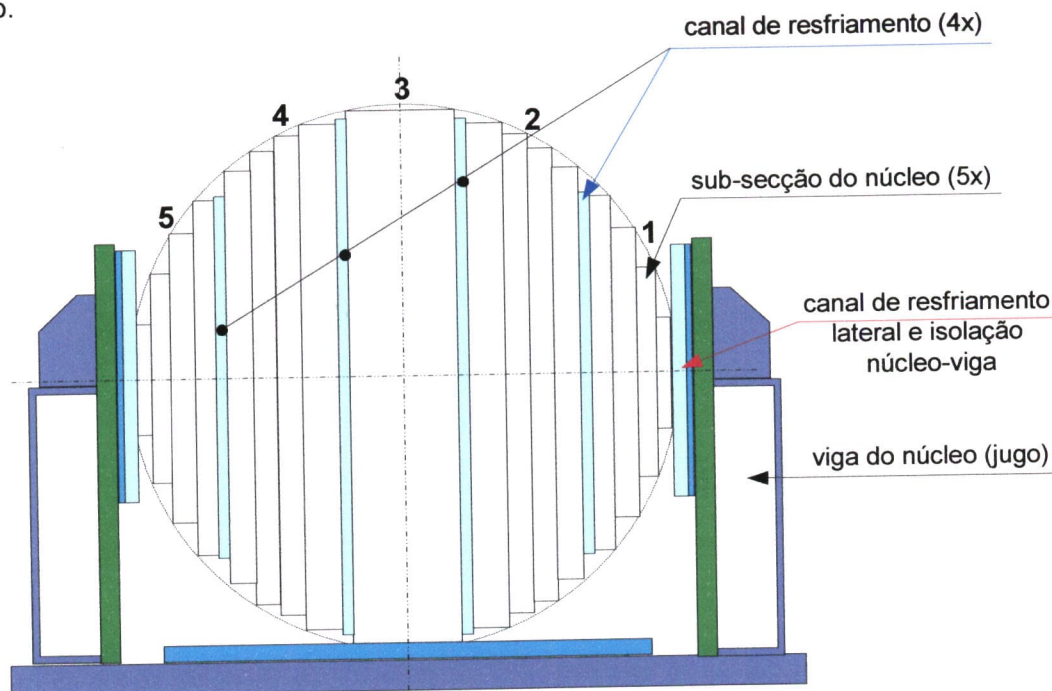
A figura 2 mostra uma vista geral detalhada da secção atual do núcleo do transformador em referência, após o reparo, incluindo a localização relativa dos canais de resfriamento interno do núcleo.

Figura 2 – Vista Geral da Secção do Núcleo Após Reparo com Canais de Resfriamento Interno

- resistência elevada, da isolamento própria, entre as lâminas de FeSi adjacentes;
- resistência elevada entre arestas, de lâminas de FeSi adjacentes, em consequência da redução da dimensão das rebarbas resultantes dos processos modernos de corte longitudinal e transversal de lâminas de núcleo;
- elevação da confiabilidade global resultante do núcleo, associada à minimização de sub-seções do núcleo e dos aterramentos correspondentes e consequente redução de exposição ao risco de estabelecimento de contatos indevidos entre sub-seções adjacentes do núcleo; e
- extensão da vida útil do núcleo (vida da isolamento correspondente) pela eliminação de material isolante com grande superfície em contato direto com lâminas de FeSi aquecidas.

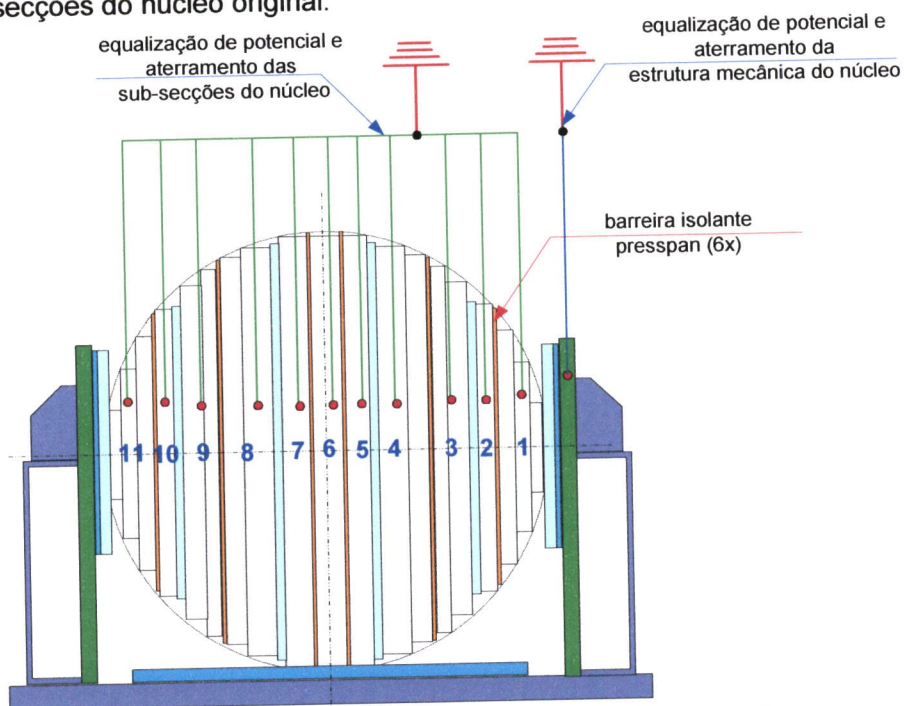
A figura 3 mostra um esquema geral do sistema de equalização de potencial de aterramento das sub-seções do núcleo original.

Figura 3 – Núcleo Original: Sistema de Equalização de Potencial e Aterramento

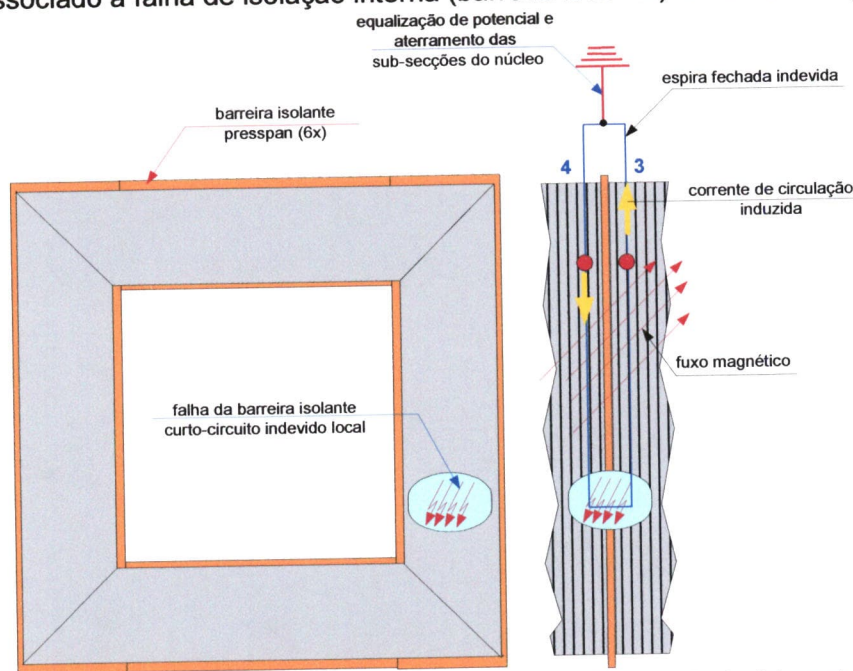
A figura 4 mostra um esquema geral de localização de espira associada a um curto-circuito indevido associado à falha de isolamento interna (barreira isolante) entre sub-seção do núcleo.

Figura 4 – Falha de Isolação Interna e Curto-Circuito Indevido entre Sub-Secções de Núcleo Magnético

- indução de corrente de circulação pela ação do fluxo magnético principal do núcleo na área da espira formada pelo contato indevido e na
- sobreaquecimento local do núcleo devido a perdas concentradas localmente;

- câncer no núcleo, caracterizado pela expansão do volume de deterioração do material do núcleo (falha cumulativa de lâminas adjacentes do núcleo magnético) sob influência da corrente de circulação induzida;

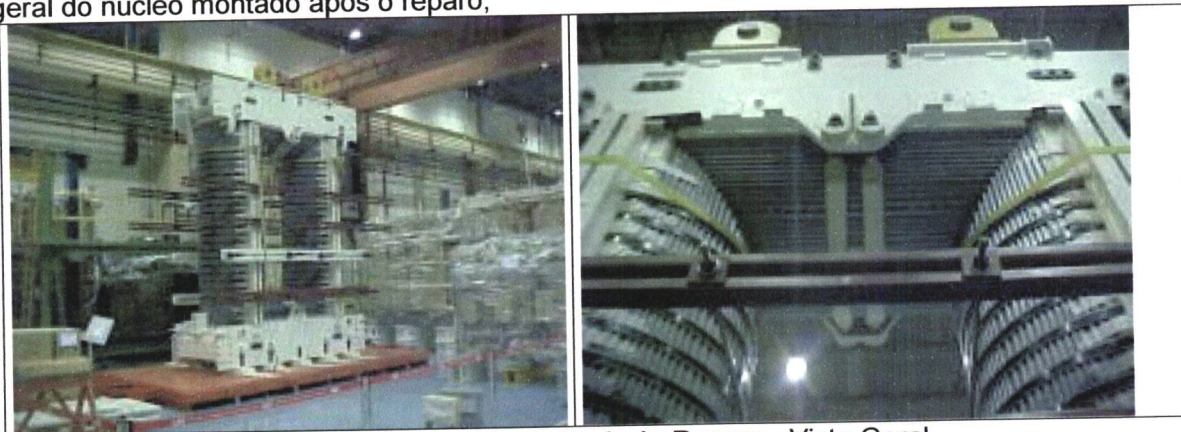
Figura 5 - Núcleo Montado: Após Reparo - Vista Geral

- substituição completa do núcleo magnético sendo utilizado material novo M5, 0.3mm, com perdas específicas menores (comparado ao material original) e resistência de isolamento própria superior (comparado ao material original) de cada lâmina de FeSi. A figura 5 mostra uma vista geral do núcleo montado após o reparo;

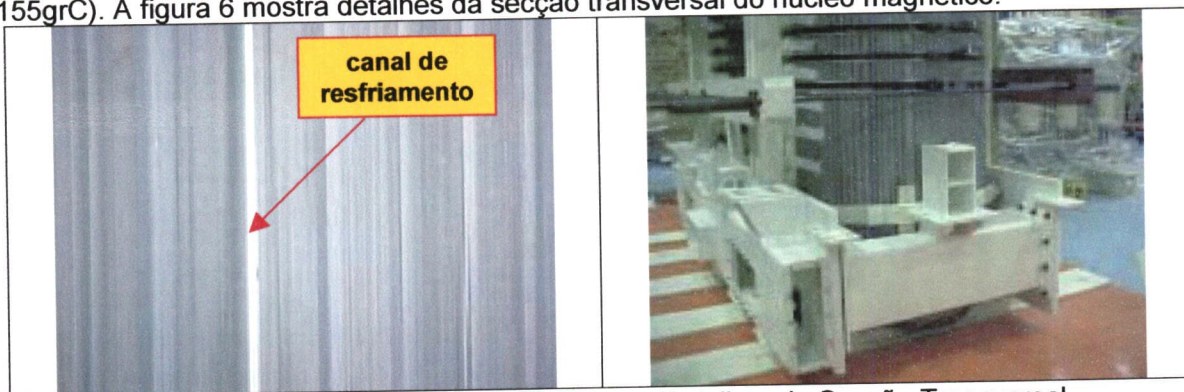
Figura 6 - Núcleo Montado: Após Reparo - Detalhes da Seção Transversal com Destaque para o Canal de Resfriamento

- mantidos os 4 canais originais de resfriamento interno do núcleo, sendo que na montagem dos canais de resfriamento foram utilizados separadores de **Fibra de Vidro** (classe térmica F, 155grC). A figura 6 mostra detalhes da seção transversal do núcleo magnético.

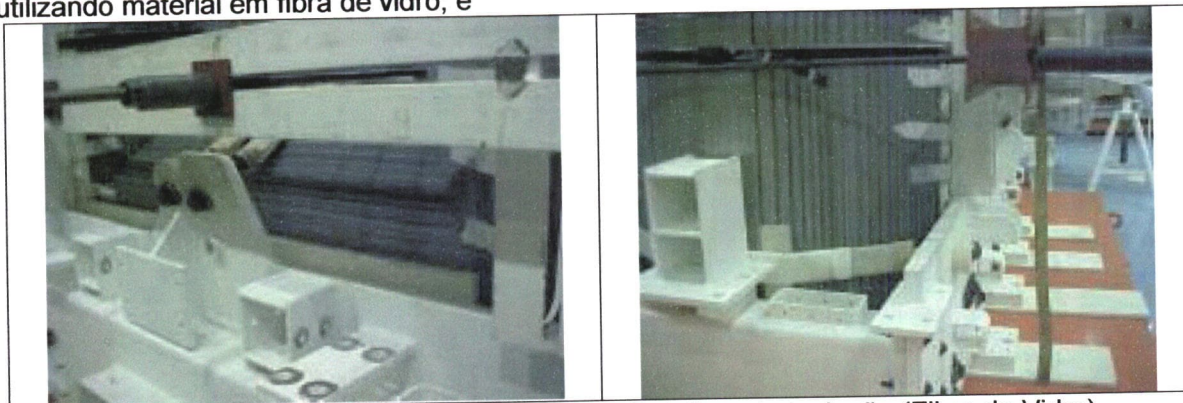
Figura 7 - Núcleo Montado: Após Reparo - Detalhes da Isolação (Fibra de Vidro)

- os componentes isolantes, montados entre a estrutura do núcleo e o núcleo magnético correspondente, foram substituídos por componentes correspondentes fabricados em **Fibra de Vidro** (classe térmica F, 155grC). A figura 7 mostra detalhes da isolação do núcleo utilizando material em fibra de vidro; e
