| EMISSÃO INICIAL | | <p>CASA DE FORÇA</p> <p>ENGENHARIA ELÉTRICA</p> <p>TRANSFORMADORES PRINCIPAIS DAS UNIDADES GERADORAS</p> <p>RELATÓRIO DE OCORRÊNCIA DE FALHA E INSPEÇÃO PRELIMINAR DO TRANSFORMADOR PRINCIPAL TU-15 FASE B</p> | | | |
| 27/06/2025 | - | A4 | 6330-50-19653-P | 1/41 | R0 |

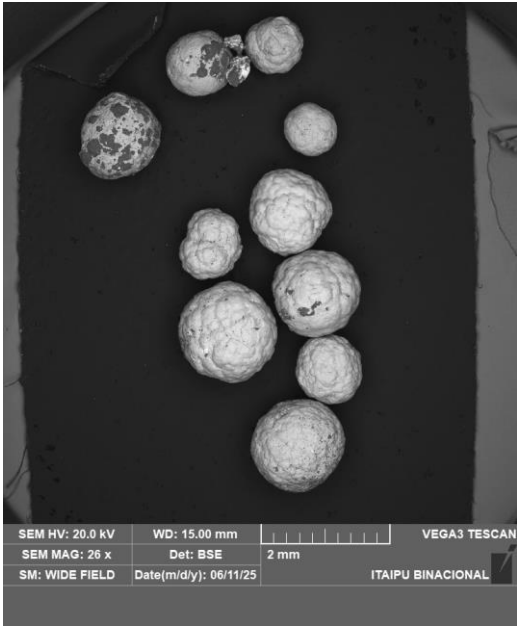
| <p>O material foi lavado com solventes de diversas polaridades e secado para posterior processamento. Para a análise pelo MEV, o material foi separado por granulometria, sendo usado apenas a agitação mecânica para a separação das partículas. Sendo assim temos dois grupos de material particulado analisado, um formado por material esférico e outro formado por material amorfo.</p> <div style="text-align: center;"> </div> | | | |

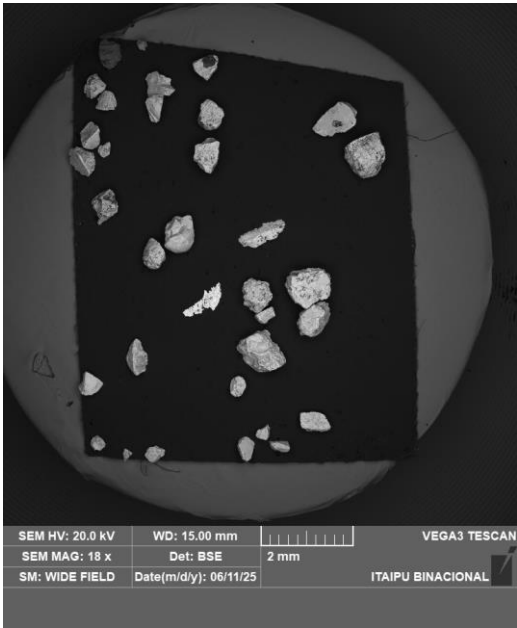
| <p><b>Figura 3: Material amorfo separado por agitação.</b></p> <p>O detector usado para a criação das imagens foi e BSE (<i>backscattered electron detector</i>) e tem como objetivo identificar materiais de diferentes composições.</p> <p>Na Figura 2, podemos verificar que as esferas possuem uma coloração clara peculiar e igual em todas as partículas analisadas para esse caso. Apenas algumas partículas apresentam “manchas” escuras que são claramente formadas por um material diferente da composição do restante das partículas mostradas na imagem.</p> <div><div>Elaborado por: Daniel Rotelok</div><div>Revisado por: Cesar Andres P.F</div></div> | | | |

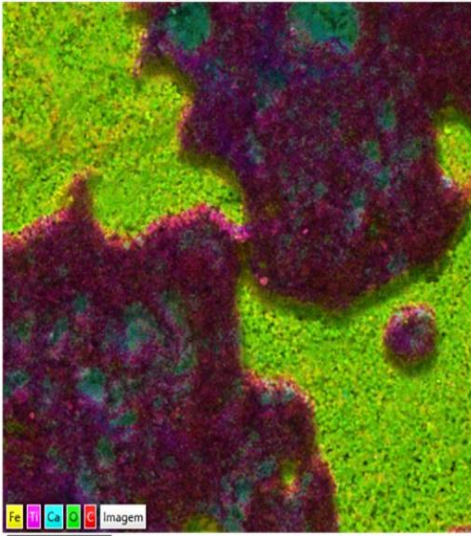
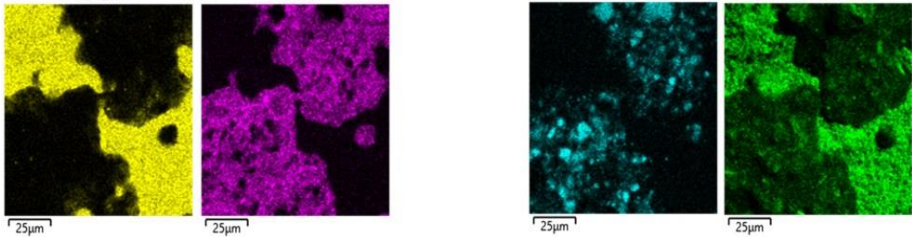
| <p><b>Figura 6: Análise da partícula evidenciada na Fig. 5. As figuras menores correspondem ao local onde cada elemento se encontra em maior abundância sendo eles Ferro, Titânio, Cálcio e Oxigênio respectivamente.</b></p> | | | |

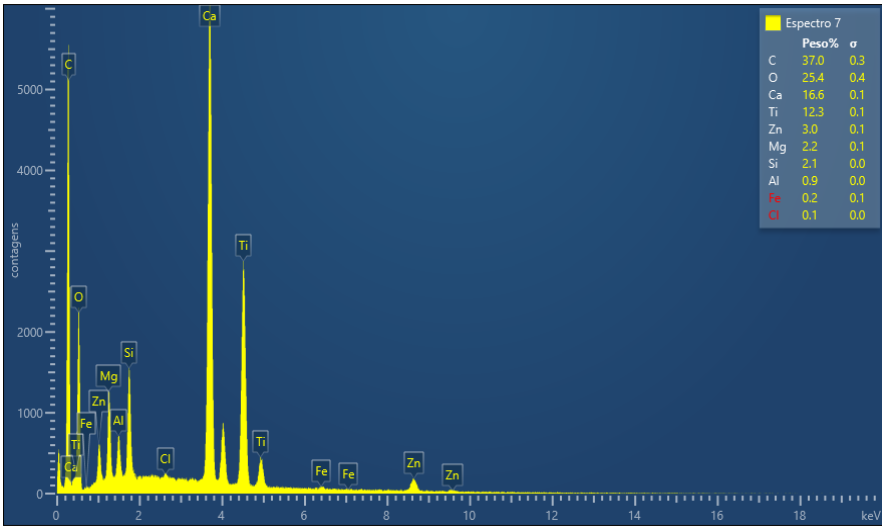
**Figura 10: Composição elementar da partícula evidenciada na Fig.8. O espectro trata-se da parte mais escura da partícula.**

A análise de EDS confirma que se trata de uma partícula diferente das demais e sua composição é predominante zinco. Analisando as partes mais escuras da partícula podemos ver que sua composição é muito similar ao material encontrado na seção mais escura da partícula evidenciada na Fig.5. Nenhuma outra partícula composta de zinco foi encontrada na amostra fornecida.

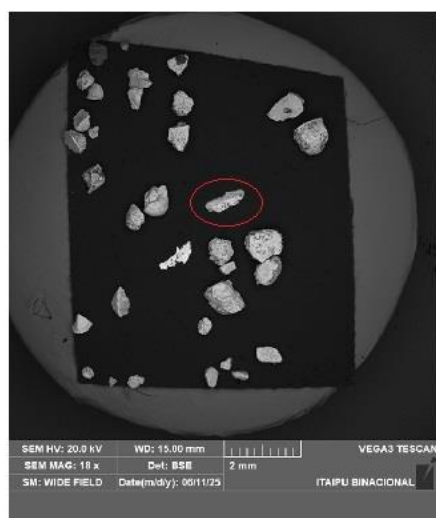
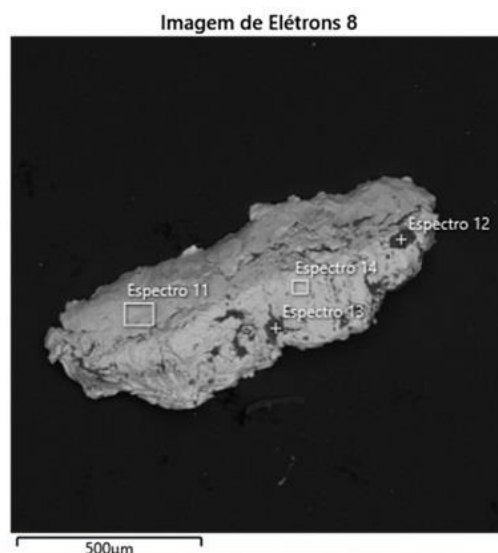
As demais partículas apresentam composição semelhante as demais encontradas, formadas predominantemente de ferro sendo seus pontos mais escuros formados de uma mistura de um material formado por titânio, cálcio e magnésio e carbono. Suas morfologias são apresentadas nas imagens abaixo e suas composições nas tabelas a seguir.

**Figura 11: Partícula escolhida para análise de EDS. Foram analisados a composição dos pontos denominados espectro 11 e espectro 12 respectivamente.**

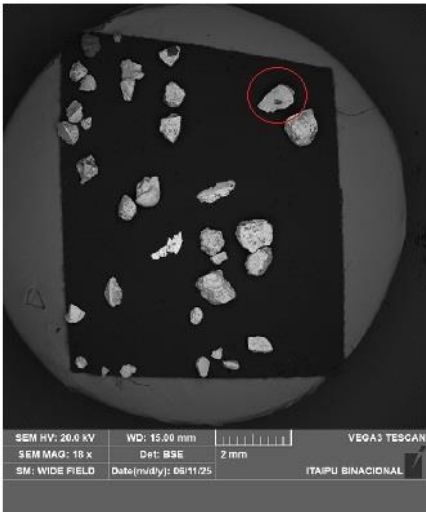
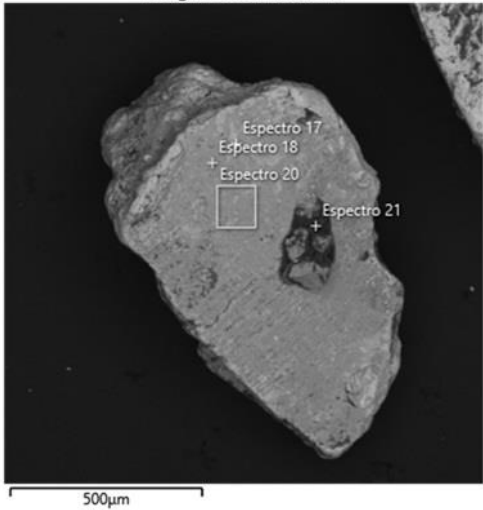
<p>Espectro 17<br/>Espectro 18<br/>Espectro 20<br/>Espectro 21</p><p>500µm</p></div></div> |                                                                                                                          |                                        |              |          |       |   |      |   |       |    |      |    |      |    |      |    |       |
| <p><b>Figura 12: Partícula escolhida para análise de EDS. Foram analisados a composição dos pontos denominados espectro 20 e espectro 21 respectivamente.</b></p>
