RELATÓRIO  
REPORT

**R 1ZBR05-0060**

**ITAIPU BINACIONAL – Brasil e Paraguai**  
**Transf Elevador 1Ø - Pos TU15, 60Hz, 256 MVA, 18-525/√3 kV**  
**BBC, No. Série SP 15090, Ano Fabric 1982:**  
**Reparo Completo - Isolação do Núcleo**

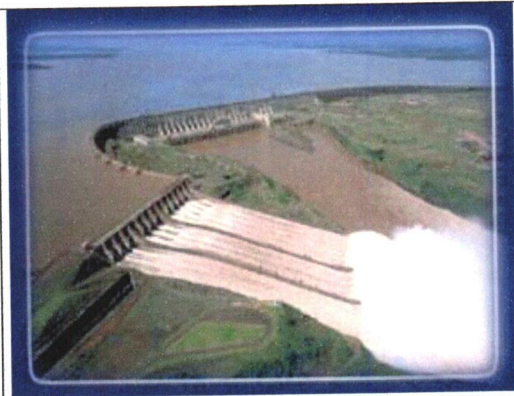
Após ocorrência envolvendo a elevação da geração de gases combustíveis dissolvidos no óleo isolante, o transformador foi removido de operação e um conjunto de verificações e análises foi realizado por **Itaipú** e **ABB**. Os resultados destas verificações e análises indicaram a alternativa de reparo completo como a alternativa técnica-econômica mais adequada para a recuperação confiável do transformador.

No contexto do reparo completo, foi estabelecido também o requisito de reparo do núcleo considerando que os resultados das análises revelaram a ocorrência de curto-circuito entre o núcleo magnético e a estrutura mecânica correspondente.
